## Proces sprijemanja materialov kot funkcija natančnosti pri nastavljanju prenosnega mehanizma

ALOIS ZAPLETÁLEK

Primer, v katerem ne upoštevamo montažnih predpisov, je togo stisnjenje prilega za vprijem prenosnega mehanizma pri krmiljenju. To okoliščino imamo lahko za enega najverjetnejših vzrokov za nezgodo terenskega motornega vozila s tragičnimi posledicami, ki je hkrati zanimiv in pri tem osamljen primer za uničevanje člena v krmilnem prenosu.

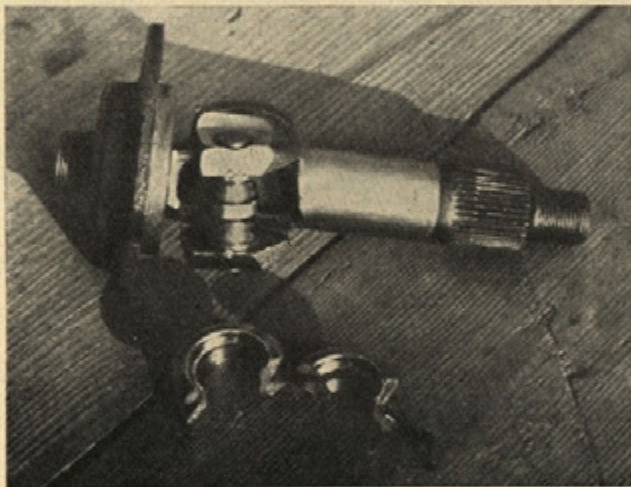
Sl. 1. Krmiljena gred s poškodovanim kolesčkom

Po demontaži krmilnega prenosa smo ugotovili zdrobitev kolesčka, kakor kaže slika 1. Na sliki je tudi krmilna gred z otiščanimi robovi čepa pri kolesčku. Na sliki 2 je zdrobljeni kolesček.

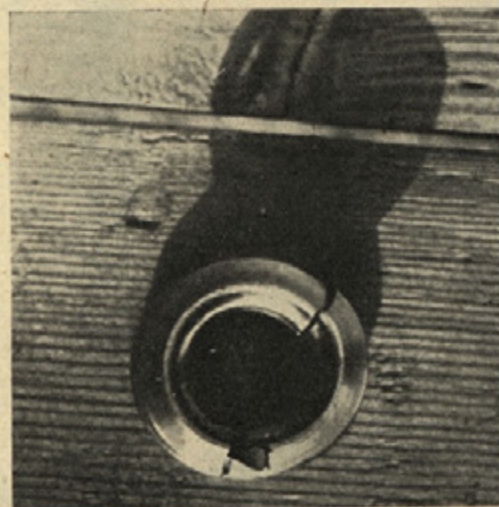
Sl. 2. Uničen kolesček

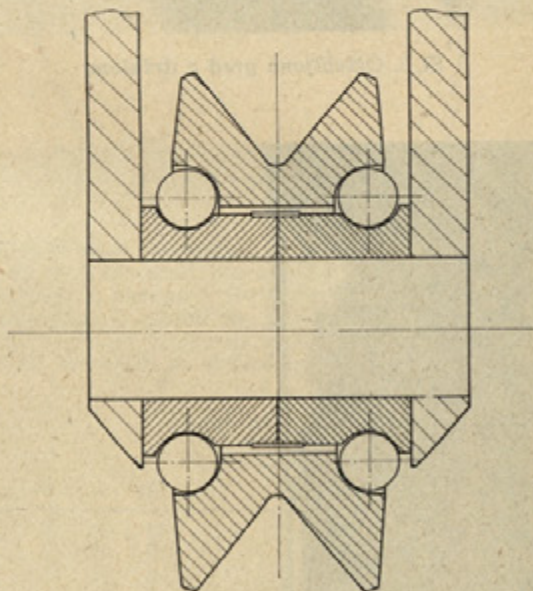
Da bi nazorneje prikazali funkcijsko razporeditev poškodovanih delov, je na sliki 3 viden prerez, kako je kolesček vložen v držalu na krmilni gredi.

Sl. 3. Vložitev kolesčka v držaju

Kakor kaže slika 3, sestavlja konus drugo polovico žleba za kroglice. Na njegovem zunanem robu smo ugotovili zlomljen material z jamičastim odtiskom poleg kraja zloma. Zlomljeni konus je dokaz za že omenjeno alternativo o sprijemanju kroglic in lepljenju na material žleba, kakor kaže slika 11 s ploskve prirobnice strani. Na tem detajlu smo tudi preskusili trdoto po skici na sliki 12. Rezultati so bili naslednji:

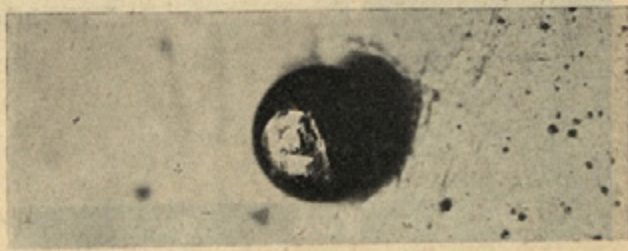
Sl. 4. Poškodovana kroglica

Ze pri pregledu kolesčka in kroglic s prostim očesom se je pokazalo, da so kroglični žlebovi po celotnem obodu kolesčka intenzivno obarvani rožnato do rjavo. Med kroglicami je kazala večina v ekvatorialnem predelu kotalne poti različno velike motne ploskvice, ena izmed njih pa je imela zelo grobo poškodbo, kakršno prikazuje slika 4.

Področje poškodb na površini kroglice po sliki 4 smo po opravljenem izbrusu na tem mestu mikroskopsko podrobno raziskali in karakteristične pojave, ki

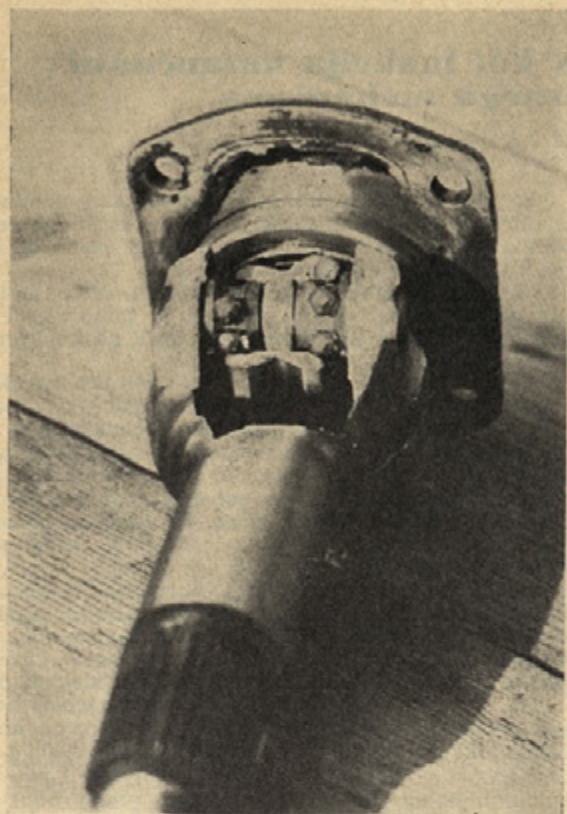
Sl. 5. Ožlebljena gred z držalom

Dalje smo ugotovili — tudi na nepoškodovani kroglici — vtiske v obliki plitve jamice. Tudi na notranjem robu krogličnega žleba in na desni strani držala za kolesček (sl. 5) tj. na strani, ki se nadaljuje kot gred v smeri proti opazovalcu, smo opazili nekoliko vtiskov v obliki jamice; tudi držaj sam — mehek izkovek — je imel blizu čepa nekoliko odtiskov kroglic. Poškodba kroglic, odtiski na kotalnih ploskvah, označeni z izrazitimi barvnimi osenčenji in še drugi znaki, ki izvirajo iz funkcije smernega obvladovanja vozila, dokazujejo čezmerne tlake na kotalnih elementih, na katerih so nastali pogoji za sprijemanje.

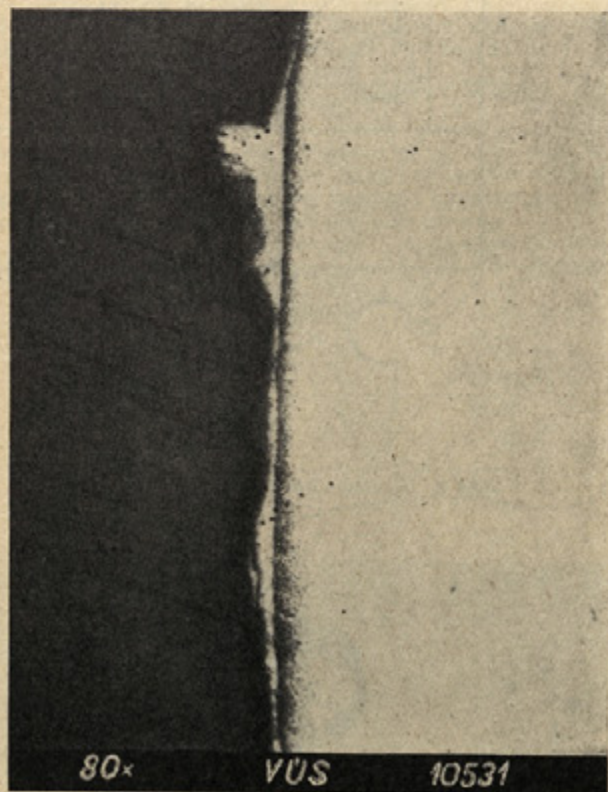
Sl. 6. Prerez skozi površino sprijete kroglice

smo jih fotografsko dokumentirali, zajeli na sliki 6 pri srednji in na sl. 7 pri večji povečavi. Na drugi sliki, ki je povečan detalj mesta z vzpetino, je razločno viden mehanizem sprijemanja (vdiranja). Med gibanjem trenje med materialom kroglice in materialom žleba razvija toploto, ki se najprej omejuje na majhno teoretično ploskev v obliki točke. Zaradi velike koncentracije toplote se stično mesto na kroglici močno segreva do plastičnega stanja. Učinek tlaka iztisne plastični del kovine iz stičnega mesta; kovina se utrdi in hitro ohladi zaradi odvajanja toplote v kroglico in žleb. V plastični kovini se uveljavi tudi difuzija iz testaste kovine v material žleba; kovina se na žleb »prilepi«, pri nadaljnjem potiskanju pa se utrja ali odlušči.

V levem delu slike 6 vidimo eno od temnih, medsebojno paralelnih delilnih črt, ki označujejo razvrščanje sprijete kovine kot posledico ponovnega lepjenja na starejši sloj, ki se je seveda pri ohlajanju pokril z oksidno kožico, ta pa ustvarja omenjene temne črte.

Alternativno lahko dopuščamo tudi kopičenje materiala iz žleba in njegovo lepljenje na površino vdirajoče kroglice. Za ta način sprijemanja na škodo materiala v žlebu govorita prav slika 6 in njen detalj na sliki 7, čeprav je bila površina žleba svetla in gladka, kar je predvsem zato, ker so naslednje kroglice sprijeto ploskev izgladile. Preskusi na mikro trdoto, ki jih navajamo v nadaljnjem, prav tako podpirajo mnenje o možnosti še druge alternative pri mehanizmu sprijemanja.

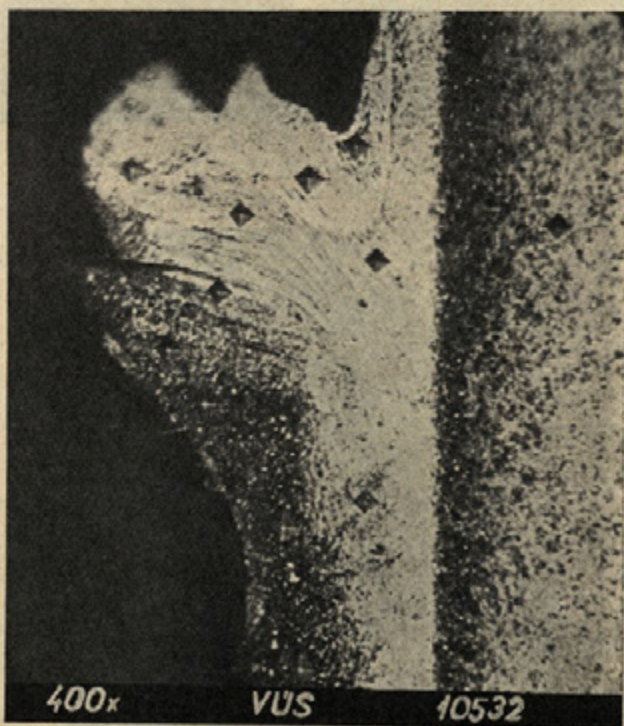
Sl. 7. Povečan detajl s slike 6

Slika 7 zajema prerez s kroglico, ki ima »navarjen« material žleba; slika je zgovoren dokaz o procesu sprijemanja in o načinu, kako se spreminja natlačena kovina v plastičnem stanju. Preskusi o trdoti dopolnjujejo sliko o lastnostih posameznih pasov »navarka«.

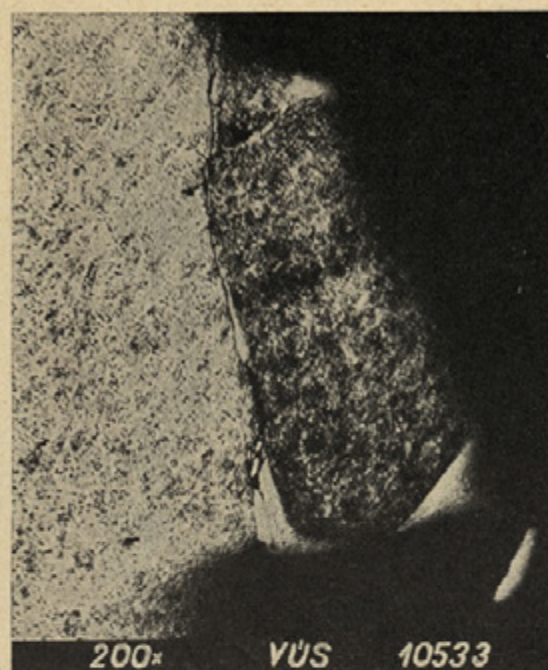
Sl. 11. »Nalepljeni« drobci kroglice
