## Preiskave poškodovanih zobnikov

LADISLAV KOSEC

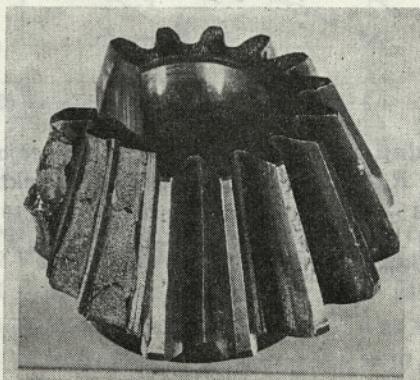
1. Stožčasti zobnik s slike 1 je sestavni del pogonskega mehanizma kmetijskega stroja.

Poškodbe so nastale trenutno, zaradi zlomov zob. Odlomljeno je bilo večje število zob, na nekaterih zobnikih skoraj vsi. Nekateri zobje so bili odlomljeni po vsej dolžini, drugi le na delu. Na ohranjenih zobeh ni bilo opaziti poškodb zaradi obrabe ali površinske utrujenosti. Po makroskopskem izgledu prelomnih površin so zlomi nastali v trenutku. Bolj ali manj ostre zareze v korenih zob so bile zareze zaradi mehanske obdelave.

Sl. 1. Stožčasti zobnik z odlomljenimi zobmi  
Levo je izrezan eden od zob za preiskavo (pribl. 1 : 1,4)

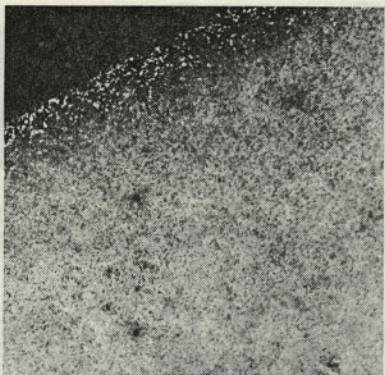
Sl. 2. Cementit na površini zobnega boka (100 : 1)

zobniki so bili naogljčeni do take mere, da je na površini nastal prosti (sekundarni) cementit. Le-ta je bil večinoma razdeljen v obliki mreže po mejah kristalnih zrn ali v obliki samostojnih ovalnih zrn (sl. 2).

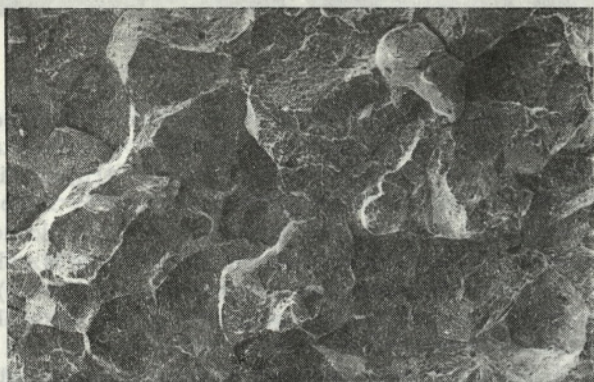
Sl. 3. Morfologija prelomne površine ob površini zoba; interkristalen krhek prelom (1000 : 1)

Na prelomih zob sta dve značilni področji. V delu cementirane površine je značilen interkristalen krhek prelom, prelom skozi jedro pa je mešanica žilavega in krhkega transkristalnega (sl. 3, 4). Interkristalni krhki prelom izhaja iz sekundarnega cementita, prisotnega na mejah.

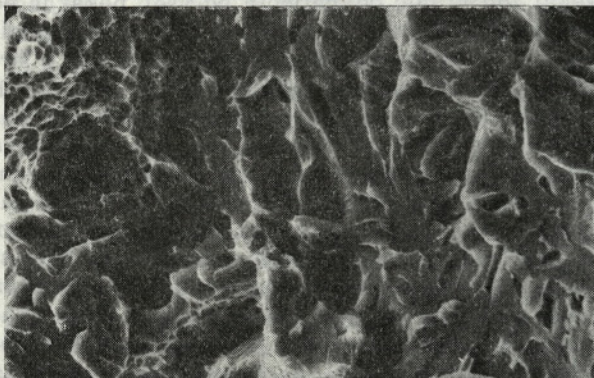
Sl. 4. Morfologija prelomne površine v jedru zoba; žilav in krhek transkristalen prelom (2000 : 1)

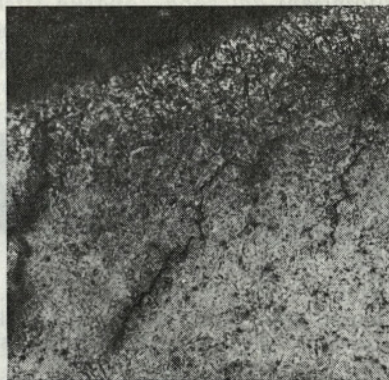
Na prerezu posameznih zob so bile kalilne razpoke (sl. 5). Mikrostruktura na površini zob je iz martenzita in zaostalega avstenita (sl. 6), v jedru pa sta bila martenzit in bainit. Preostalega avstenita je na površini toliko, da povzroča opazno zmanjšanje trdote (za več ko 120 HV v primerjavi z največjo trdoto cementirane plasti). Čeprav so znana mnenja o koristnosti zaostalega avstenita pri vtekavanju zobnikov, pa je v danem primeru njegova količina odločno prevelika.

Sl. 5. Mikrostruktura na površini zobnega boka; martenzit in zaostali avstenit (100 : 1)

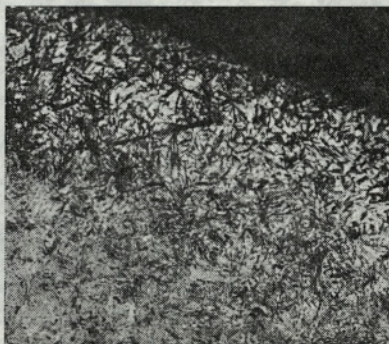
Sl. 6. Kalilne razpoke ob zobnem boku (100 : 1)

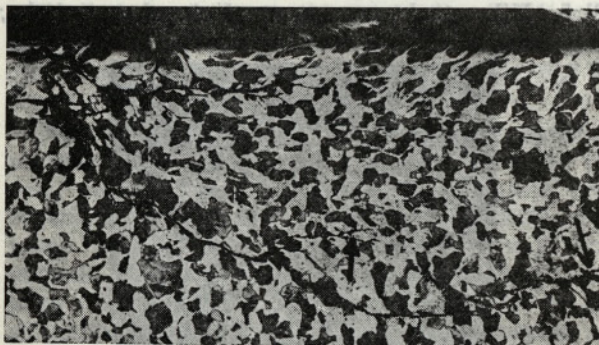
Mikrostruktura jekla je enaka na površini in v jedru zoba (sl. 9). Sestoji iz drobnih kristalnih zrn ferita in finolamelarnega perlita. Zobnik ni bil površinsko utrjen, temveč le normaliziran. Trdote na površini in v jedru so enake (200 ... 215 HV). Na sliki 9 je skupina utrujenostnih razpok na prerezu

Sl. 9. Površinska utrujenost na zobnem boku  
Puščici prikazujeta dve od utrujenostnih razpok; mikrostruktura jekla: ferit in perlit (pov. 100 : 1)

zoba v področju jamičenja. Te razpoke privedejo do luščenja kovine. Narava poškodb (površinska utrujenost — jamičenje in zlom zaradi utrujenosti) kaže, da bi moral biti zobnik izdelan iz kakovostnejšega jekla in biti predvsem bolje toplotno obdelan. Premajhna trdnost na zobnikih je vzrok za površinsko utrujenost (progresivno jamičenje), zareze zaradi mehanske obdelave pa so začetek utrujenostne razpoke v korenu zoba.

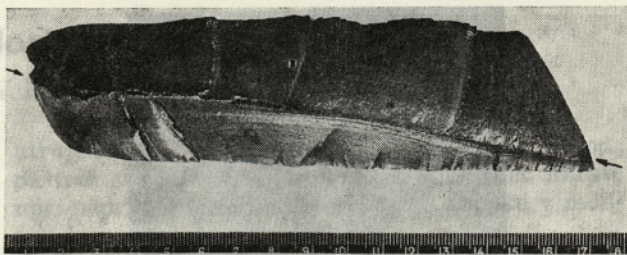
Sl. 10. Prelomna površina enega od zob pastorka kovaške stiskalnice

Puščici prikazujeta greben trenutnega preloma, kjer sta se srečali utrujenostni razpoki z nasprotnih zobnih korenov (pribl. 1 : 2,65)

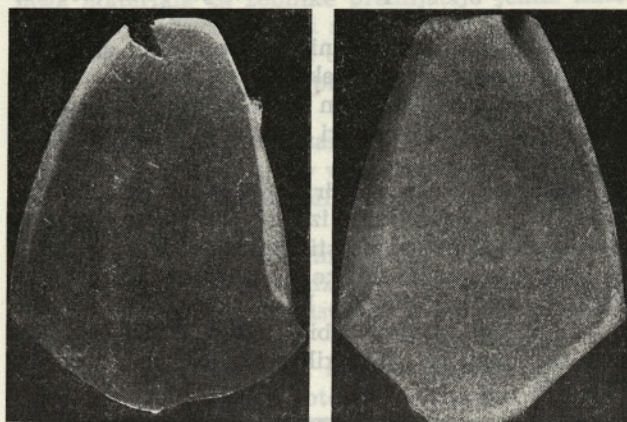
Sl. 11. Prerez čez odlomljena zoba  
Konture kaljene površine (pov. pribl. 1 : 1)

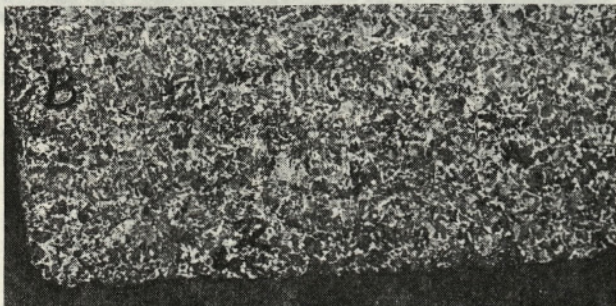
ožjih pa pod 1 mm. Na delovni strani je površinsko kaljena plast nekaj mm krajša kakor na nasprotnem boku. Na delovni strani zob se začne utrujenostna razpoka v korenu približno 2 ... 3 mm pod koncem površinsko kaljene plasti, na nasprotni strani pa v prehodu med površinsko kaljeno plastjo in jedrom. Tu je poleg glavne še več krajših razpok (sl. 12, 13).

Sl. 12. Potek utrujenostne razpoke z delovne strani zoba

(B) — bok, (R) — razpoka; ferit, perlit (pribl. 30 : 1)

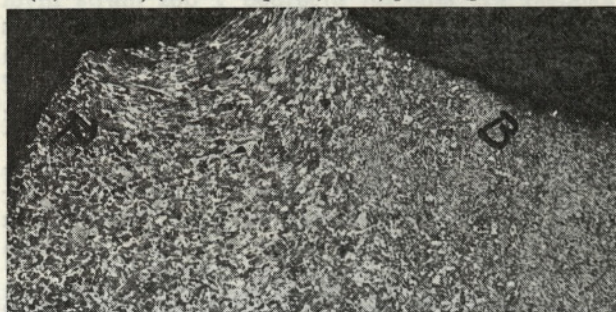
Sl. 13. Potek utrujenostne razpoke z nasprotne strani zoba

(B) — bok zoba, (R) — razpoke; prehodna cona (pov. 30 : 1)

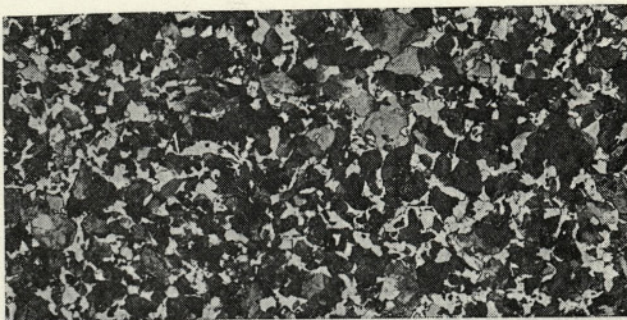
Mikrostruktura v površinsko kaljeni plasti je iz drobnogličastega martenzita s trdoto okoli 550 HV. Jedra zob so iz drobnozrnate mešanice ferita in drobnolamelarnega perlita (sl. 14, 15). Prehodi med jedrom in površino so iz zmesi zrn martenzita in ferita. Trdota v jedru je 210 do 230 HV, kar ustreza trdnosti 700 ... 780 N/mm<sup>2</sup> in je znatno manjša od načrtovane vrednosti. Zahtevano trdnost bi jeklo doseglo, če bi bil zobnik poprej poboľššan.

Sl. 14. Mikrostruktura v zobnem jedru; ferit in perlit (100 : 1)

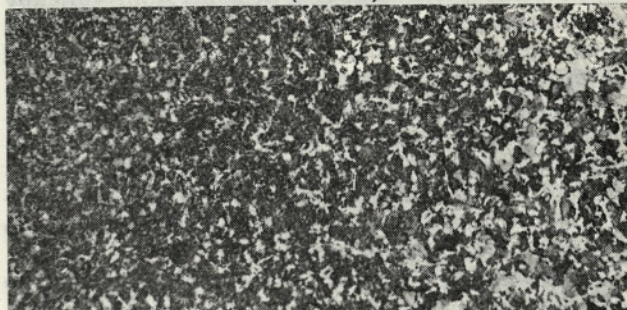
Sl. 15. Mikrostruktura na prehodu jedra v kaljeno površino; martenzit in ferit (60 : 1)

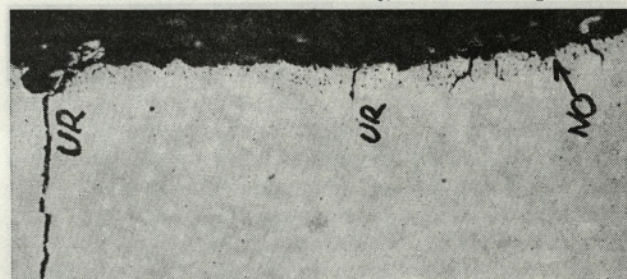
Sl. 16. Notranje oksidirana površina (NO) in utrujenostni razpoki (UR) v zobnem korenu (200 : 1)

Na več mestih v korenu zob so oksidne lamele na kristalnih mejah vzročnik za začetek utrujenostnih razpok (sl. 16). Nekateri teh razpok so precej napredovale, druge pa praktično nič. Praviloma le ena od teh razpok preraste v utrujenostni prelom.

Glavna krivca za opazovane poškodbe sta razogljichenje in notranje oksidirana površina zobnika.

Akumulacije oksidov delujejo kot zareze, iz katerih zrastejo utrujenostne razpoke. Razogljichena površina pa je osnovni vzrok za obrabo, plastično deformacijo in tudi površinsko utrujenost.

To pomeni, da bi se omenjenim napakam lahko skoro zanesljivo izognili, če bi preprečili razogljichenje in notranjo oksidacijo jekla. Do tega pojava lahko pride v vsaki od faz kemotermske obdelave. Globina razogljichenja in notranja oksidacija sta značilni za atmosfere z majhnim parcialnim tlakom kisika. Ker so bili kontrolni vzorci po naogljichenju enako močno razogljicheni in notranje oksidirani kakor že kaljeni zobniki, sklepamo, da kaljenje (toplotna obdelava po naogljichenju) ni krivo za ta pojav. Najverjetneje je do razogljichenja prišlo takrat, ko se je vložek po naogljichenju hladil v atmosferi dušika, za katerega je znano, da večinoma vsebuje določeno količino kisika, lahko pa tudi vodne pare.

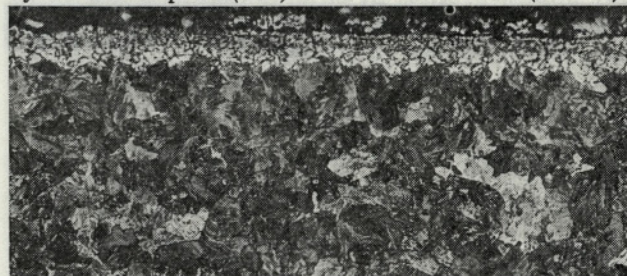
Sl. 17. Razogljčena in notranje oksidirana površina na kontrolnem vzorcu jekla (pov. 200 : 1)

Površine preiskanih zob in kontrolnih valjčkov so bile razogljichenene in notranje oksidirane. Globina popolnega razogljichenja je 20 ... 30  $\mu\text{m}$ . V tem delu površine so razpršena drobna zrnca silicijevega in kromovega oksida, nekaj oksida pa je tudi v obliki lamel ali igel, akumuliranega na mejah kristalnih zrn (sl. 16, 17). Na zobnih bokih je razogljichenena in notranje oksidirana plast popolnoma ali delno obrabljena, na bokih nekaterih zob pa je jeklo močno plastično deformirano (sl. 18, 19, 20).

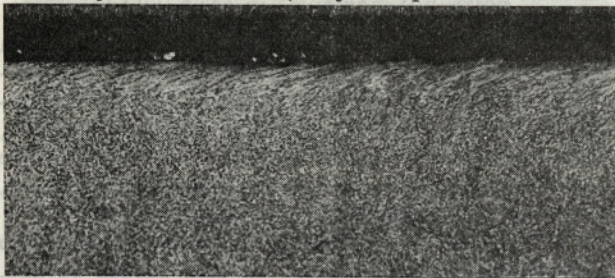
Sl. 18. Plastično deformirana površina na zobnem boku (200 : 1)

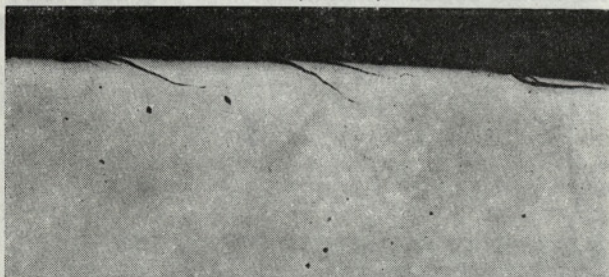
Sl. 19. Porušitev jekla na bokih zaradi pretirane plastične deformacije (100 : 1)

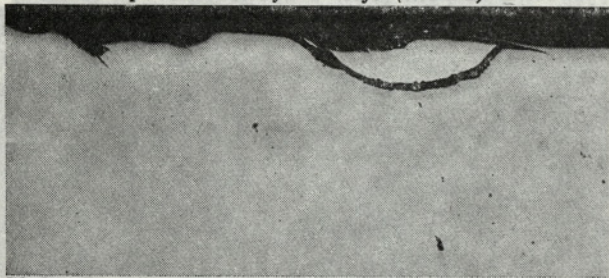
Sl. 20. Površinska utrujenost in nastajanje jamičenja na zobnem boku (100 : 1)

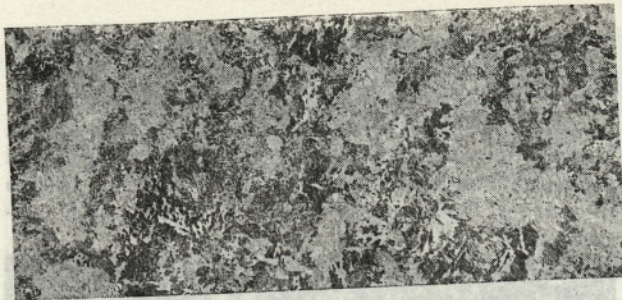
Sl. 21. Heterogena struktura v jedru enega od zob: martenzit in bainit (100 : 1)

boku, kjer je bil zob plastično deformiran, je bila trdota približno 530 HV, malo pod površino pa 580 ... 610 HV. V jedru je bila trdota 440 ... 460 HV. Na drugem zobu je bila v deformirani površini trdota okrog 550 HV, pod njim 650 ... 670 HV, v jedru mestoma 410 ... 420 HV, drugje pa 350 ... 370 HV. Jedro sestavljajo večji vložki martenzita in bainita, zato so tudi te razlike v trdoti (sl. 21).

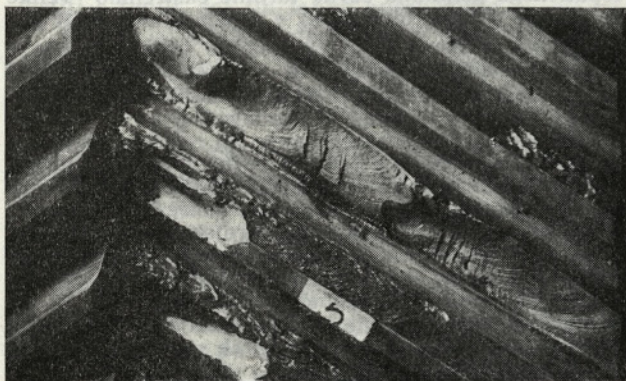
6. Zobnik na sliki 22 je iz velikega reduktorja industrijskega mlina. Na zobniku se je zlomilo 17 zob, eden po vsej dolžini, drugi le na delu dolžine boka zob. Na delovni strani zob je bilo na bokih precej površine poškodovane zaradi površinske utrujenosti, progresivnega jamičenja, ki je prešel ponekod že v pravo luščenje. Zlom je utrujenostne narave. Utrujenostne razpoke se začenjajo na delovni strani zob v področju luščenja. Ta razpoka obsega na popolnoma odlomljenem zobu približno 90 % celotne prelomne površine. Preostali del preloma pa pripada utrujenostni razpoki, ki se je širila z nasprotni strani, in pa trenutnemu zlomu.

Sl. 22. Nekateri od poškodovanih zob zobnika v reduktorju industrijskega mlina (pribl. 1 : 2,5)

Videz poškodb kaže, da so bili zobje preobremenjeni. To je potrdila hkratna preiskava konstrukcije in vgradnje zobnika. Zobje so namreč oprijemali le po delu dolžine zobnih bokov, na kar pa je opozoril že delen zlom večine zob.

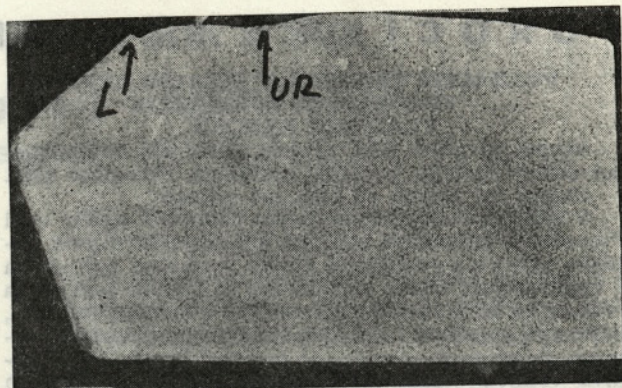
Zobnik je bil izdelan iz jekla Č 4732, poboljšan in površinsko utrjen z nitriranjem. Na površini je blizu 10 µm debela tako imenovana bela plast, nastala pri nitriranju. Difuzijska cona seže do globine približno 0,8 mm, jedro pa sestavlja popuščeni martenzit. Trdota na zobnih bokih je zaradi bele plasti 650 ... 750 HV, pod belo plastjo pa je jeklo v difuzijski coni utrjeno na približno 550 HV; trdota v jedru je 240 ... 260 HV, kar ustreza trdnosti 750 ... 850 N/mm<sup>2</sup>, ki je bila v načrtu tudi določena. Večina razpok zaradi površinske utrujenosti, ki se kaže v zelo poudarjeni obliki luščenja, je v globini 0,6 do 0,8 mm od površine, kar se dobro sklada z globino utrditve površine z nitriranjem (sl. 23, 24). Iz poškodb zaradi luščenja so nastale utrujenostne razpoke, ki so pripeljale do zlomov zob.

Sl. 23. Prečni prerez čez odlomljeni zob  
UR — utrujenostna razpoka, L — luščenje (pribl. 4,5 : 1)

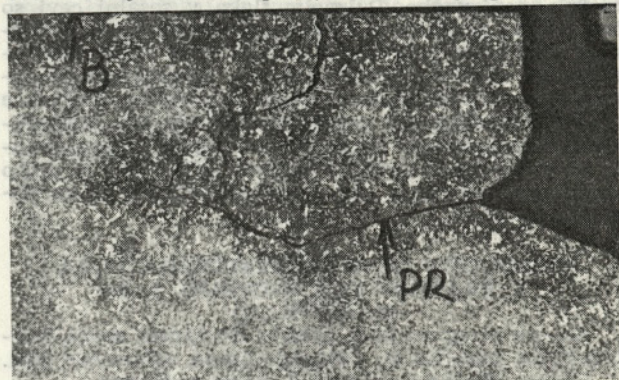
Sl. 24. Površinska utrujenost (luščenje) na zobnem boku

B — zobni bok, PR — razpoke (30 : 1)
