## Proces sprijemanja materialov kot funkcija natančnosti pri nastavljanju prenosnega mehanizma

ALOIS ZAPLETÁLEK

Primer, v katerem ne upoštevamo montažnih predpisov, je togo stisnjenje prilega za vprijem prenosnega mehanizma pri krmiljenju. To okoliščino imamo lahko za enega najverjetnejših vzrokov za nezgodo terenskega motornega vozila s tragičnimi posledicami, ki je hkrati zanimiv in pri tem osamljen primer za uničevanje člena v krmilnem prenosu.

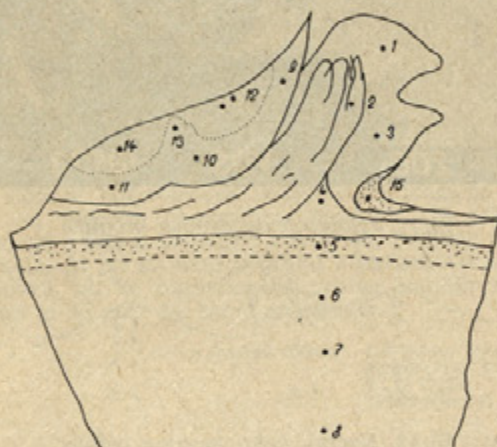
Sl. 10. Skica o razmestitvi vtiskov

Trdoto smo ugotavljali s skupinskim merjenjem tako, da smo raziskali vsa značilna področja. Skupine smo označili z rimskimi številkami po shemi na sliki 9, lega posameznih testov pa je na naslednji shematski sliki 10. Merjene vrednosti so številčno razvrščene po skupinah. Rezultati so zbrani v naslednji tabeli:

Dobljeni rezultati posredujejo zanimiva spoznanja. Vrednosti za trdoto, navedene pod točko c) iz prve meritve in podobno v testih 4, 5 in 6 iz I. skupine ter testih 5, 6, 7 in 8 iz III. skupine pri drugi meritvi ponazarjajo pravzaprav isto področje v prerezu skozi kroglico, vendar so vrednosti, ki ustrezajo testom iz I. skupine, nekoliko manjše.

To je posledica intenzivnega segretja po trenutni stopnji sprijemanja na določenem kraju; zato se pokaže različen vpliv tudi na prvotni strukturi. Toda tudi množina materiala, nakopičenega pri sprijemanju, vpliva na končno trdoto aktivnih ploskev. To dokazuje tudi zelo velika trdota »kožice« pri skupini b) po prvem merjenju, toda še izrazitejša so razlike ustreznih mest v I. in III. skupini po drugem merjenju. Največje vrednosti za trdoto smo namerili na krajih, na katerih je prostornina sprijete kovine majhna in je zato odvajanje toplote zelo močno; večja prostornina plastične kovine pa pomeni večjo toplotno kapaciteto in je zato toplotni gradient nekoliko manjši.

Najmanjše vrednosti v testih 12, 13 in 14 so odvisne od razogljčenega predela; razogljčenje je nastalo pri visokem in verjetno tudi ponovnem segretju.

Nekoliko vrst različno trdega nabitega materiala kaže, da se je proces sprijemanja na teh krajih nekajkrat ponovil.
